Wycena Nr: 0237/2020/12

Marka: SKODA Model pojazdu: Rapid 1.2 TSI MR`12  
Wersja: Active Nr rejestracyjny: KR187VG Rok prod.: 2013  
Rodzaj pojazdu: Samochód osobowy VIN: TMBAN6NH5D4026888

# DOKUMENTACJA FOTOGRAFICZNA

**OPIS STANU POJAZDU**

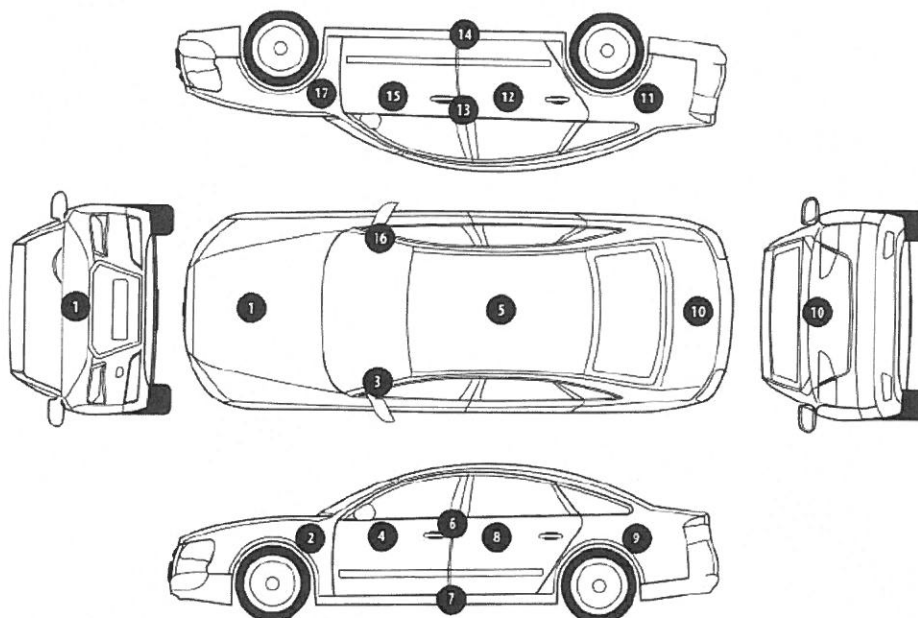
| Nr. | Kontrolowany element | Zmierzona grubość powłoki lakierowej w $\mu\text{m}$ | Opis uszkodzenia |
|---|---|---|---|
| 1. | Pokrywa komory silnika | 90-110 | O |
| 3. | Słupek przedni lewy | 70-80 | O ( na krawędzi) |
| 4. | Drzwi przednie lewe | 100-120 | O ( na krawędzi) |
| 5. | Dach | 110-130 | O; K |
| 7. | Próg lewy | 70-80 | R |
| 8. | Drzwi tylne lewe | 100-120 | O; R (środek) |
| 11. | Błotnik tylny prawy | 100-120 | R (płytką z dołu) |
| 12. | Drzwi tylne prawe | 100-120 | R; W; K (z dołu) |
| 14. | próg prawy | 70-80 | R |
| 15. | Drzwi przednie prawe | 100-120 | R; W; K (z dołu) |
| 17. | błotnik przedni prawy | 100-120 | O ( z tyłu), R (z góry ) |
