Wycena Nr: 0253/2020/12

z dnia: 2020/12/11

Marka: SKODA Model pojazdu: Rapid 1.2 TSI MR`12  
Wersja: Active Nr rejestracyjny: KR832YW Rok prod.: 2014  
Rodzaj pojazdu: Samochód osobowy VIN: TMBAN6NH1F4015843

**OPIS STANU POJAZDU**

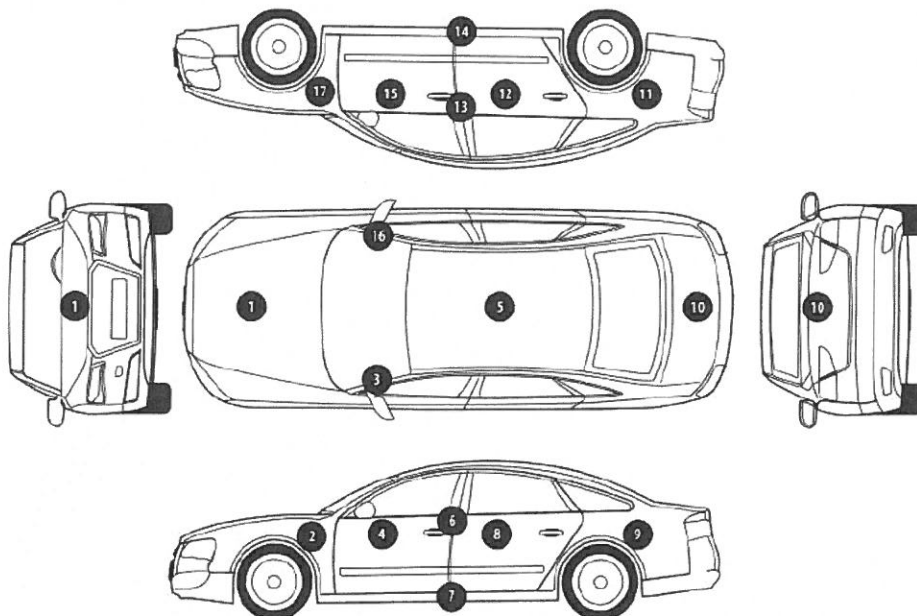
Opis uszkodzeń: K- Korozja; O – Odprysk; W – Wgniecenie; R – Rysa; B – Brak

| Nr. | Kontrolowany element | Zmierzona grubość powłoki lakierowej w $\mu\text{m}$ | Opis uszkodzenia |
|---|---|---|---|
| 1. | Pokrywa komory silnika | 130-150 | |
| 2. | Błotnik przedni lewy | 100-120 | |
| 3. | Słupek przedni lewy | 100-120 | R ( w części tylnej) |
| 4. | Drzwi przednie lewe | 130-230 | R ( w części tylnej) |
| 5. | Dach | 170-190 | O; K |
| 6. | Słupek środkowy | 70-110 | |
| 7. | Próg lewy | 110-130 | R |
| 8. | Drzwi tylne lewe | 150-180 | O ( w części przedniej); K (u dołu) |
| 9. | Błotnik tylny lewy | 150-170 | |
| 10. | Pokrywa / kłapa | 150-170 | O,R |
| 11. | Błotnik tylny prawy | 150-180 | O,R |
| 12. | Drzwi tylne prawe | 140-170 | O,R |
| 13. | Słupek Środkowy prawy | 100-120 | |
| 14. | próg prawy | 120-150 | R |
| 15. | Drzwi przednie prawe | 190-230 | O,R |
| 16. | słupek przedni prawy | 110-120 | |
| 17. | błotnik przedni prawy | 130-170 | |
