Wycena Nr: 0234/2020/12

Model pojazdu: Fabia II 1.4 MR`07

Nr rejestracyjny: KR138KJ

**OPIS STANU POJAZDU**

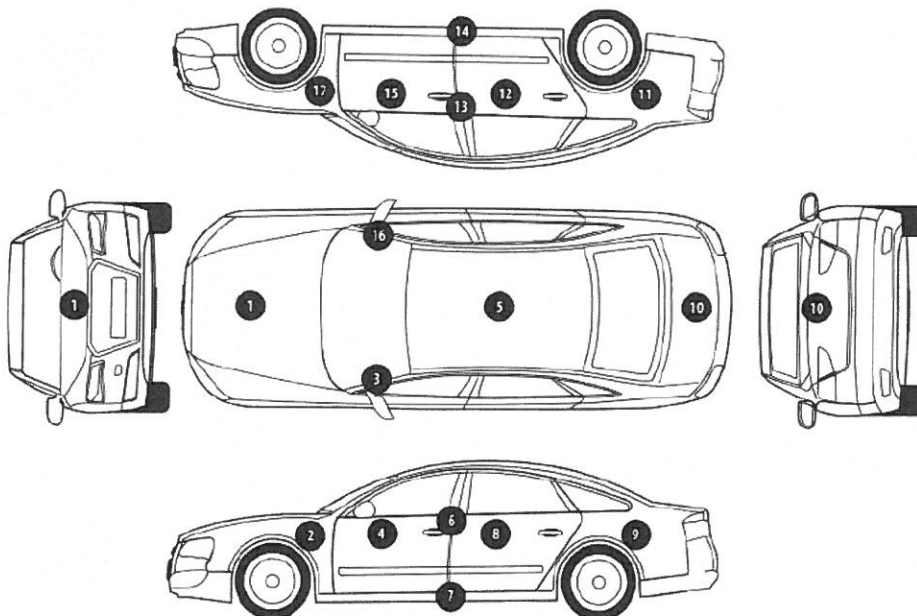
**Pomiar grubości lakieru / Uszkodzenia elementów nadwozia**

Opis uszkodzeń: K- Korozja; O – Odprysk; W – Wgniecenie; R – Rysa; B – Brak

| Nr. | Kontrolowany element | Zmierzona grubość powłoki lakierowej w $\mu\text{m}$ | Opis uszkodzenia |
| 1. | Pokrywa komory silnika | 80-90 | O;K; |
| 5. | Dach | 80-100 | O;K; |
| 7. | Próg lewy | 40-50 | R; |
| 10. | Pokrywa / kłapa | 90-100 | R; |
| 12. | Drzwi tylne prawe | 80-105 | R; |
| 15. | Drzwi przednie prawe | 90-110 | R; |
