Wycena Nr: 0238/2020/12

Marka: SKODA Model pojazdu: Rapid 1.2 TSI MR`12  
 Wersja: Active Nr rejestracyjny: KR188VG Rok prod.: 2013  
 Rodzaj pojazdu: Samochód osobowy VIN: TMBAN6NHXD4026904

**OPIS STANU POJAZDU**

Marka / Model: Skoda / Rapid  
NR rej: KR188VG  
NR VIN: TMBAN6NHXD4026904

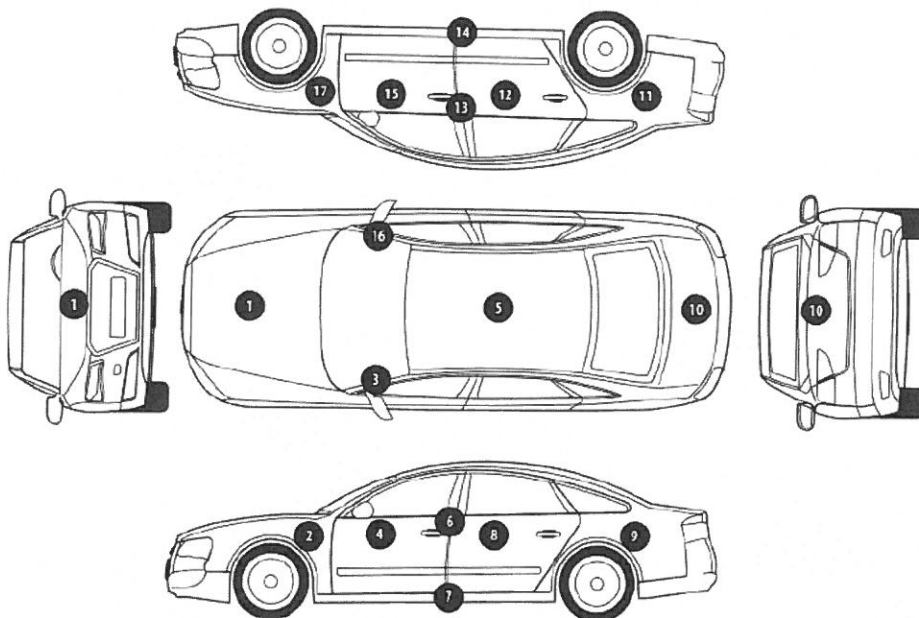
**Pomiar grubości lakieru / Uszkodzenia elementów nadwozia**

| Nr. | Kontrolowany element | Zmierzona grubość powłoki lakierowej w $\mu\text{m}$ | Opis uszkodzenia |
|---|---|---|---|
| 1. | Pokrywa komory silnika | 100-120 | O |
| 3. | Słupki przedni lewy | 60-80 | OR ( w części środkowej) |
| 4. | Drzwi przednie lewe | 100-120 | R ( w części środkowej) |
| 5. | Dach | 100-130 | O ( korozja w części przedniej) |
| 7. | Próg lewy | 60-80 | W |
| 9. | Błotnik tylny lewy | 100-120 | O ( w okolicy drzwi ) |
| 11. | Błotnik tylny prawy | 180-280 | |
| 14. | próg prawy | 70-80 | R |
| 17. | błotnik przedni prawy | 100-120 | O |
