Wycena Nr: 0239/2020/12

**DANE IDENTYFIKACYJNE POJAZDU**

Marka: SKODA

Model pojazdu: Rapid 1.2 TSI MR`12

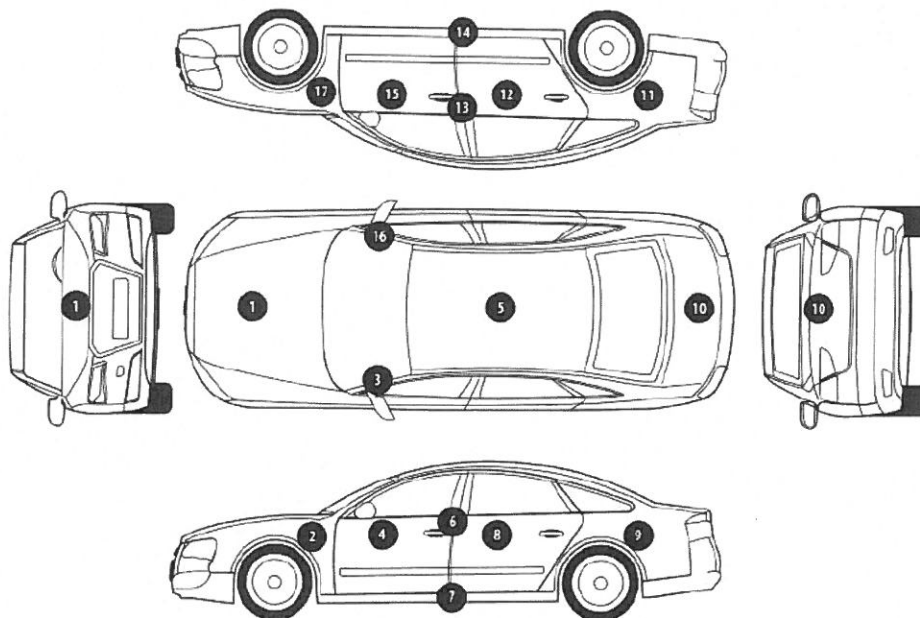
Opis uszkodzeń: K- Korozja; O – Odprysk; W – Wgniecenie; R – Rysa; B – Brak

| Nr. | Kontrolowany element | Zmierzona grubość powłoki lakierowej w $\mu\text{m}$ | Opis uszkodzenia |
|---|---|---|---|
| 1. | Pokrywa komory silnika | 140-160 | O; K |
| 5. | Dach | 150-170 | O; K |
| 7. | Próg lewy | 90-110 | R |
