Wycena Nr: 0251/2020/12

Marka: SKODA Model pojazdu: Rapid 1.2 TSI MR`12  
Wersja: Active Nr rejestracyjny: KR787UY Rok prod.: 2013  
Rodzaj pojazdu: Samochód osobowy VIN: TMBAN6NH3D4026114

# DOKUMENTACJA FOTOGRAFICZNA

**OPIS STANU POJAZDU**

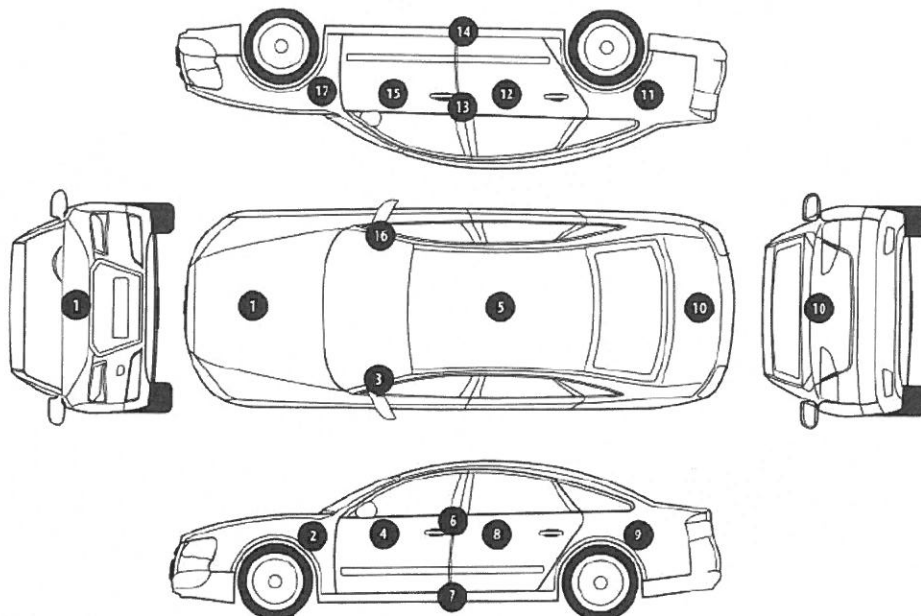
Opis uszkodzeń: K- Korozja; O – Odprysk; W – Wgniecenie; R – Rysa; B – Brak

| Nr. | Kontrolowany element | Zmierzona grubość powłoki lakierowej w $\mu\text{m}$ | Opis uszkodzenia |
| 1. | Pokrywa komory silnika | 100-120 | O, K |
| 2. | Błotnik przedni lewy | 100-120 | R |
| 3. | Słupki przedni lewy | 70-90 | R, O |
| 4. | Drzwi przednie lewe | 100-120 | R, O |
| 5. | Dach | 110-130 | O, K |
| 6. | Słupki środkowy | 70-90 | |
| 7. | Próg lewy | 70-90 | R |
| 8. | Drzwi tylne lewe | 100-120 | R |
| 9. | Błotnik tylny lewy | 100-120 | R, O |
| 10. | Pokrywa / kłapa | 110-130 | |
| 11. | Błotnik tylny prawy | 100-120 | R |
| 12. | Drzwi tylne prawe | 100-120 | O |
| 13. | Słupki Środkowy prawy | 70-90 | |
| 14. | próg prawy | 70-90 | R |
| 15. | Drzwi przednie prawe | 100-120 | O |
| 16. | słupki przedni prawy | 70-90 | O |
| 17. | błotnik przedni prawy | 100-120 | |
