Wycena Nr: 0252/2020/12

Marka: SKODA Model pojazdu: Rapid 1.2 TSI MR`12  
Wersja: Active Nr rejestracyjny: KR830YW Rok prod.: 2014  
Rodzaj pojazdu: Samochód osobowy VIN: TMBAN6NH1F4016281

# DOKUMENTACJA FOTOGRAFICZNA

**OPIS STANU POJAZDU**

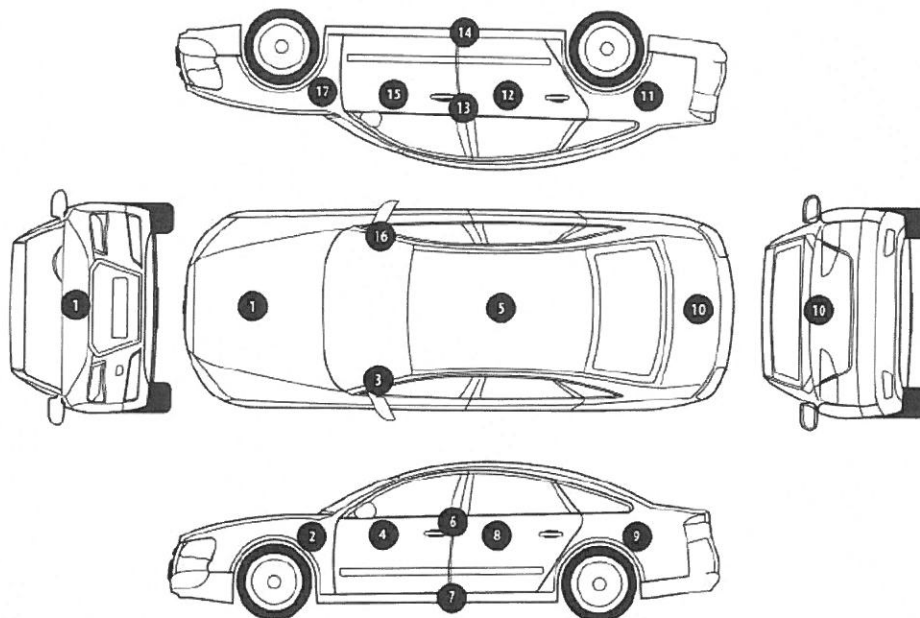
**Pomiar grubości lakieru / Uszkodzenia elementów nadwozia**

Opis uszkodzeń: K- Korozja; O – Odprysk; W – Wgniecenie; R – Rysa; B – Brak

| Nr. | Kontrolowany element | Zmierzona grubość powłoki lakierowej w $\mu\text{m}$ | Opis uszkodzenia |
|---|---|---|---|
| 1. | Pokrywa komory silnika | 90-110 | O |
| 2. | Błotnik przedni lewy | 90-110 | R |
| 5. | Dach | 90-120 | O; K |
