Wycena Nr: 0254/2020/12

Marka: SKODA Model pojazdu: Rapid 1.2 TSI MR`12  
Wersja: Active Nr rejestracyjny: KR833YW Rok prod.: 2014  
Rodzaj pojazdu: Samochód osobowy VIN: TMBAN6NHXF4015808

# DOKUMENTACJA FOTOGRAFICZNA

**OPIS STANU POJAZDU**

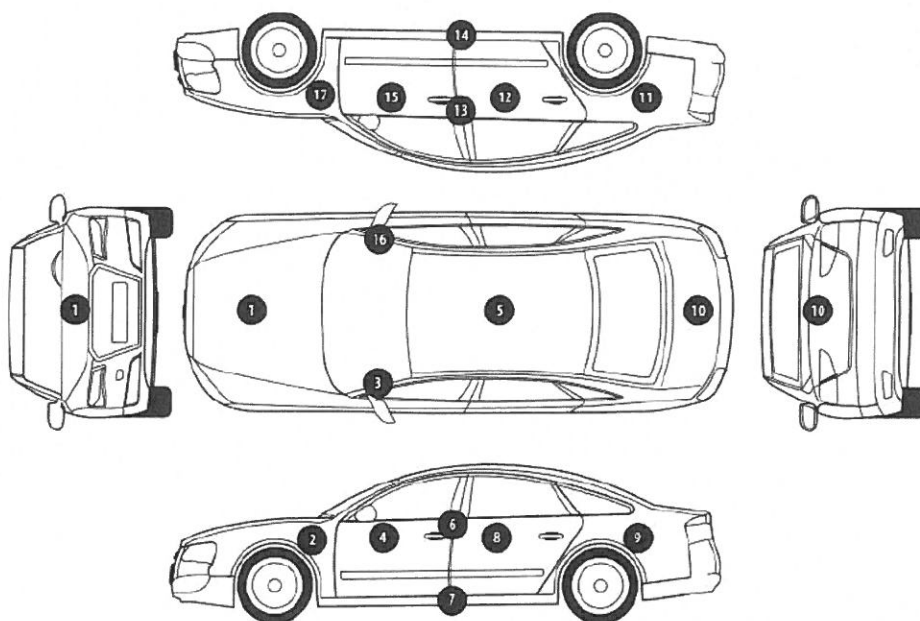
**Pomiar grubości lakieru / Uszkodzenia elementów nadwozia**

Opis uszkodzeń: K- Korozja; O – Odprysk; W – Wgniecenie; R – Rysa; B – Brak

| Nr. | Kontrolowany element | Zmierzona grubość powłoki lakierowej w $\mu\text{m}$ | Opis uszkodzenia |
|---|---|---|---|
| 1. | Pokrywa komory silnika | 140-160 | O |
| 2. | Błotnik przedni lewy | 90-120 | O |
| 5. | Dach | 90-110 | o; K |
