Wycena Nr: 0255/2020/12

z dnia: 2020/12/11

Marka: SKODA Model pojazdu: Rapid 1.2 TSI MR`12  
Wersja: Active Nr rejestracyjny: KR834YW Rok prod.: 2014  
Rodzaj pojazdu: Samochód osobowy VIN: TMBAN6NH3F4015827

**OPIS STANU POJAZDU**

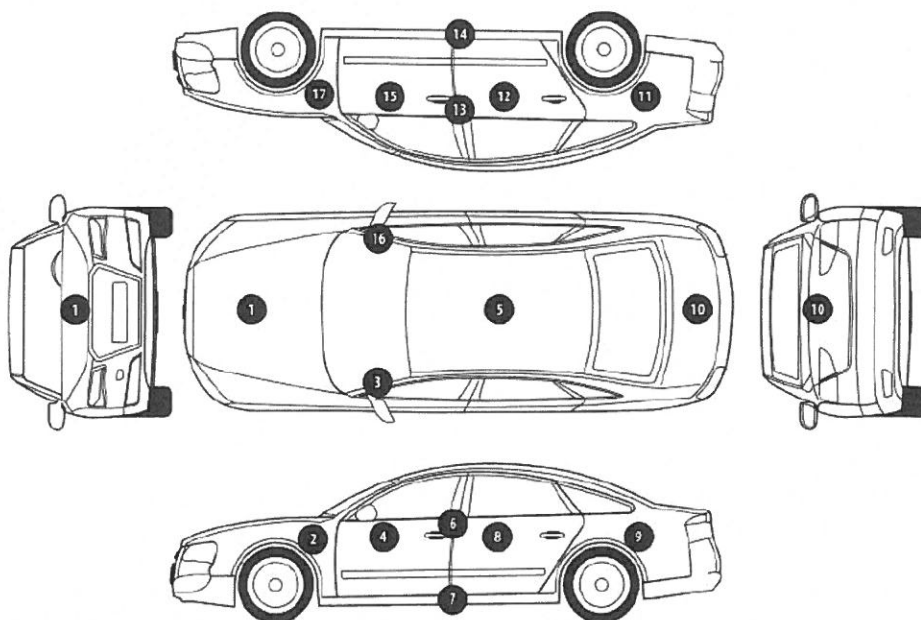
**Pomiar grubości lakieru / Uszkodzenia elementów nadwozia**

Opis uszkodzeń: K- Korozja; O – Odprysk; W – Wgniecenie; R – Rysa; B – Brak

| Nr. | Kontrolowany element | Zmierzona grubość powłoki lakierowej w $\mu\text{m}$ | Opis uszkodzenia |
|---|---|---|---|
| 1. | Pokrywa komory silnika | 120-140 | O |
| 2. | Błotnik przedni lewy | 130-250 | |
| 3. | Słupek przedni lewy | 70-80 | O; K |
| 4. | Drzwi przednie lewe | 130-150 | |
| 5. | Dach | 100-120 | O; K |
| 6. | Słupek środkowy | 70-80 | |
| 7. | Próg lewy | 70-80 | R |
| 8. | Drzwi tylne lewe | 100-120 | O |
| 9. | Błotnik tylny lewy | 100-120 | |
| 10. | Pokrywa / kłapa | 70-90 | |
| 11. | Błotnik tylny prawy | 120-130 | R |
| 12. | Drzwi tylne prawe | 100-120 | R |
| 13. | Słupek Środkowy prawy | 60-80 | |
| 14. | próg prawy | 60-80 | W |
| 15. | Drzwi przednie prawe | 120-160 | R |
| 16. | słupek przedni prawy | 60-80 | |
| 17. | błotnik przedni prawy | 140-200 | O |
